Oppdragsgiver: Nordkappregionen Havn IKS

Oppdragsnr.: 52201785 Dokumentnr.: RIB-01

Dato: 2023-10-20

► Kjøllefjord Hurtigrutekai - Tiltak skader som følge av differansesetninger

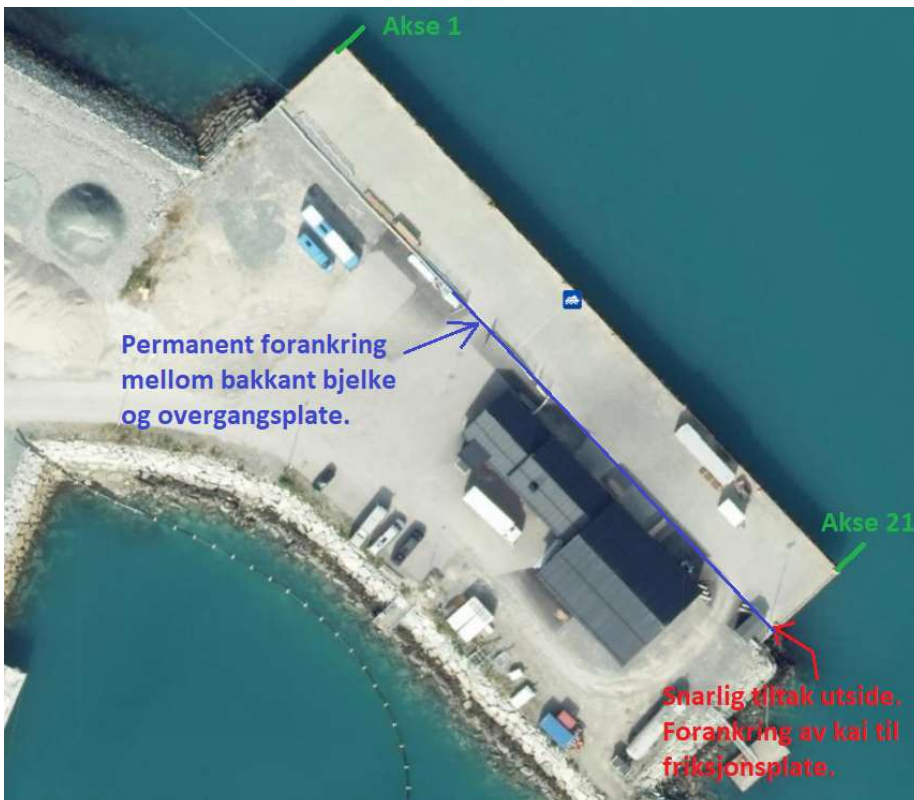
Foto 1 - Oversikt kai og bak areal

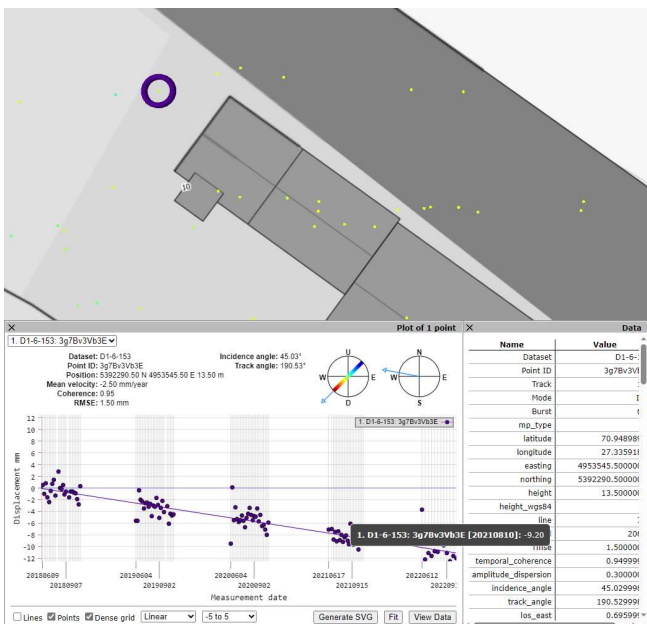
Hvis en antar at rotasjonen av overgangsplaten skjer over opplegget på bakkantbjelken, og ingen horisontal bevegelse av hverken kai eller overgangsplate tilsvarer en økning i sprekk på 4mm ca. midt på kai (ca. akse 10) en setning på ca. 3cm til friksjonsplaten (opplegg for overgangsplaten 5m inn fra bakkantbjelke). Sjekk på nettsiden til Insar NGU viser en vertikal setning av terrenget på rundt 3mm pr år i tilsvarende tidsrom. En kan ut fra dette med stor sannsynlighet anta at overgangsplaten også «sklir» ned fra bakkantbjelken. Dette ut fra tidligere innmålinger at kai ikke har beveget seg horisontalt bort fra overgangsplate.

Figur 1 - Plot setninger Insar NGU

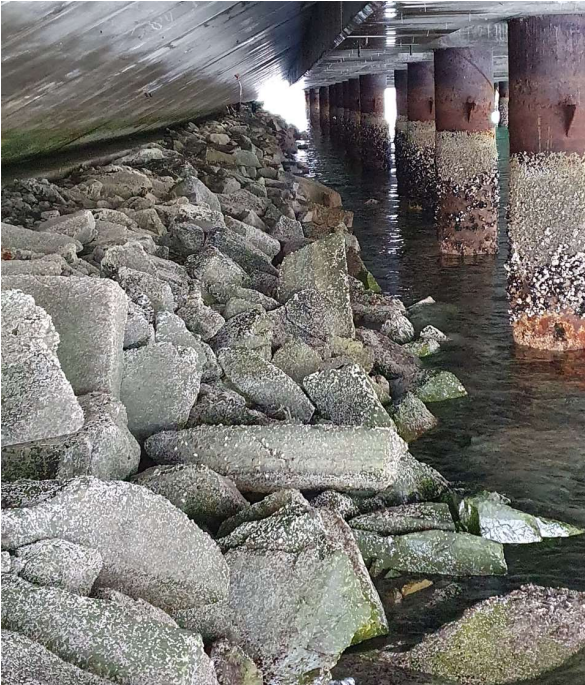
Erosjonssikringslag under kai består av ordnet raus/rauset fylling uten spesielle synlige skader på plastring, men med mangelfullt filterlag slik at fylling er vasket ut et stykke inn med synlig mindre stein mellom og bak plastrings stein.

Foto 2 - Bilde 2023 - Erosjonssikring under kai

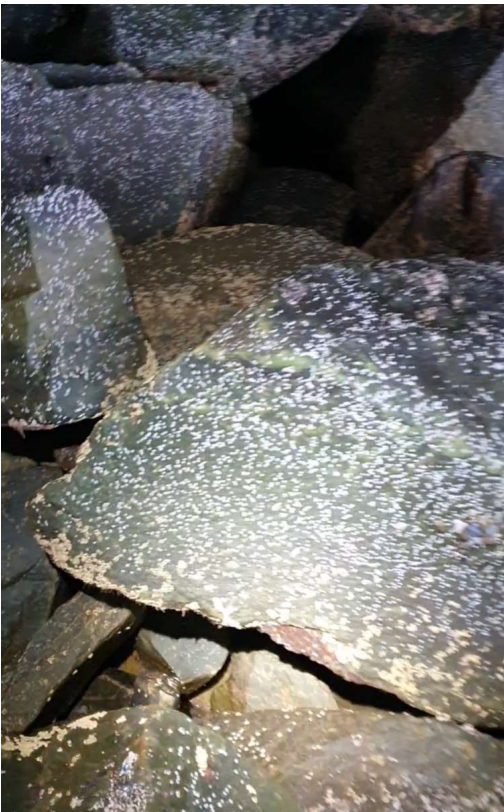
Foto 3 - Små stein bak plastringsstein

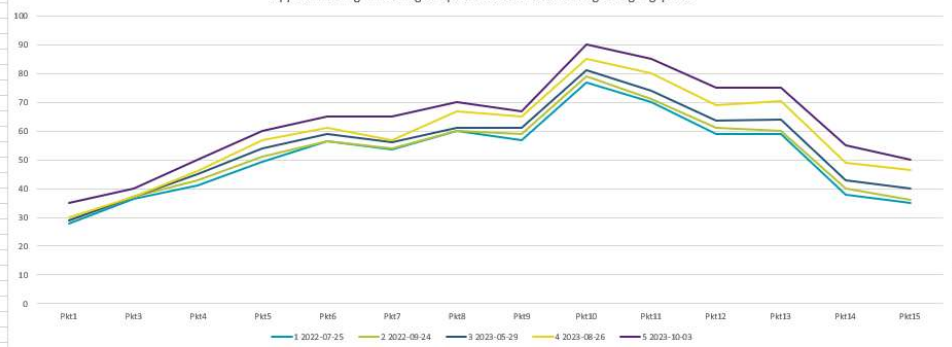
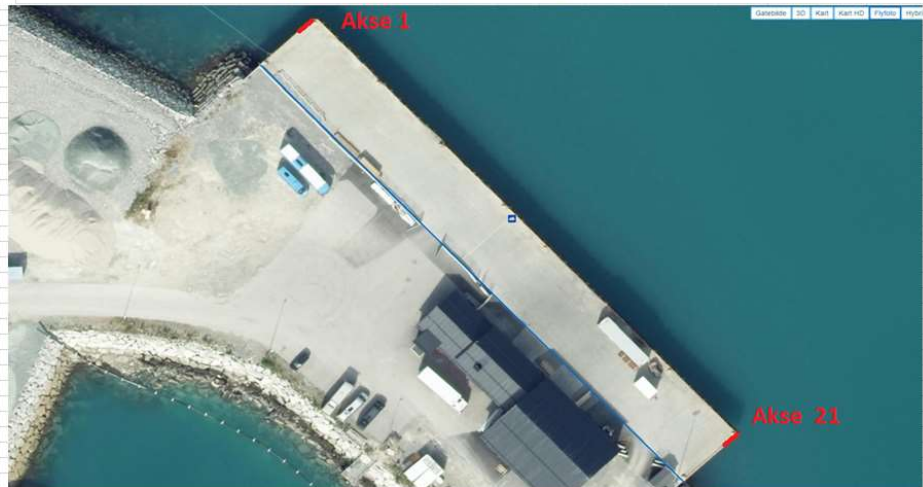
I nordvest-del (akse 1-9) av kai er det lite/ingen registrert økning i sprekk.
I midtre del er det en økning på ca. 10mm fra 2022-07-28 til 2023-10-03.
I sørøst er det en økning på ca. 15mm fra 2022-07-28 til 2023-10-03.

Figur 2 - Oppsummering registrering av sprekk åpning mellom kaidekke og overgangsplate

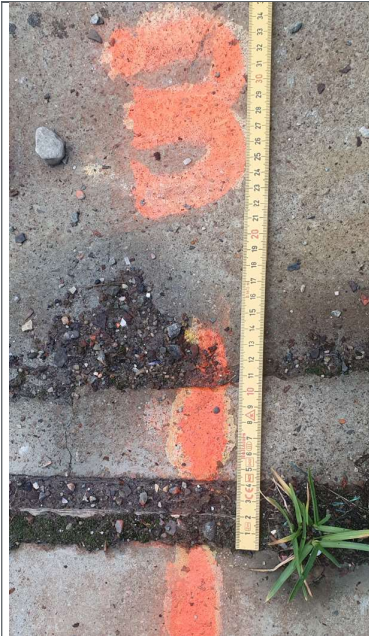
Ved befaring var det lagret en del paller og en container rett over sprekk mellom målepunkt 1 og 4 (akse 1–8). Det er derfor ikke mulig å angi eksakt hvor sprekk ble synlig mye større, men et sted mellom akse 6 og 8 er sprekk merkbart blitt større den siste tiden.

Foto 4 Målepunkt 3, ca. akse 6

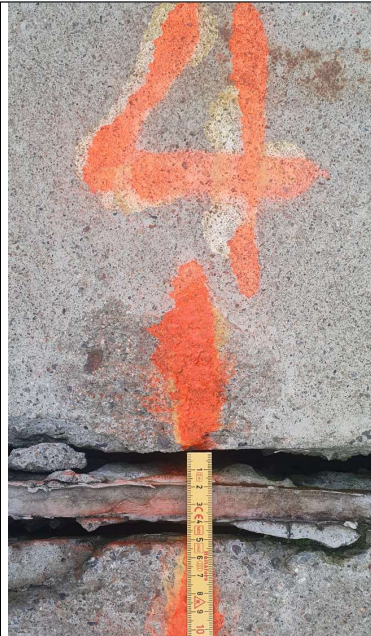
Foto 5 Målepunkt 4, ca. akse 8

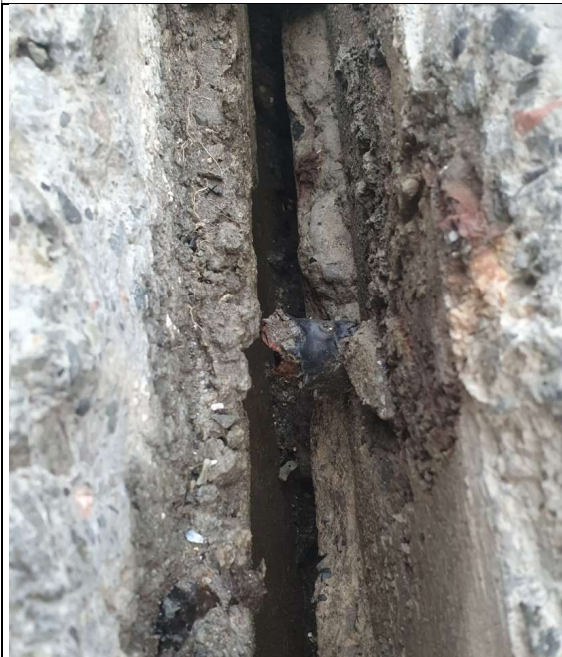
Eksisterende område hvor det ikke ble utført utbedring av forankringsjern akse 14-19 er enten gått til brudd, eller er i ferd med å gjøre det, se foto 6 nedenfor.

Foto 6 Brudd eksisterende armering ca. akse 11

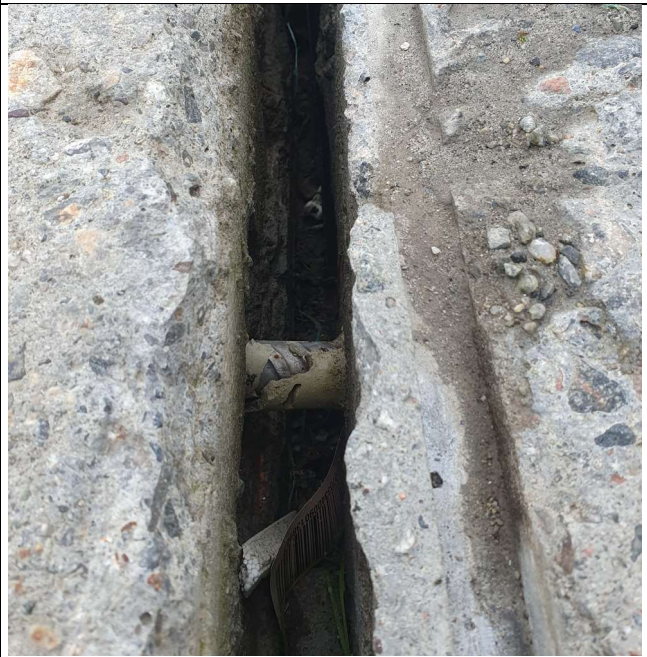
For armering ca. akse 7-14 og 19+ - 21 ble det ved befaringen avdekket brudd mellom betonglim og boret hull i kaidekke, armering og lim er dratt ut av boret hull. Bildet nedenfor viser at det er betonglim rundt armering som er på utsiden av støpeskjøt.

Årsak til skader på tiltak utført i 2015 er de samme som tidligere, store differansesetninger mellom kai og bakareal. Grunn til at det nå ikke er brudd i selve armeringen kan være en kombinasjon av:

- stor armeringsdiameter i forhold til lengde av innboring,
- mulig dårlig rengjøring av boret hull.
- glatte hull hvis kjerneboring.
- ikke egnet boltelim.
- mulig mangelfull oppfylling av boltehull med lim.
- feil/lav temperatur ved utførelse kan også spille inn.

Forankringsjern etablert i 2015 akse 7-14, og akse 19+ - 21 er de fleste med stor sannsynlighet gått til brudd, eller i ferd å gjøre det, se foto 7 nedenfor.

Foto 7 Innboret armering dratt ut av betongen i kaidekket. Bilde fra ca. akse 13, målepunkt 8.

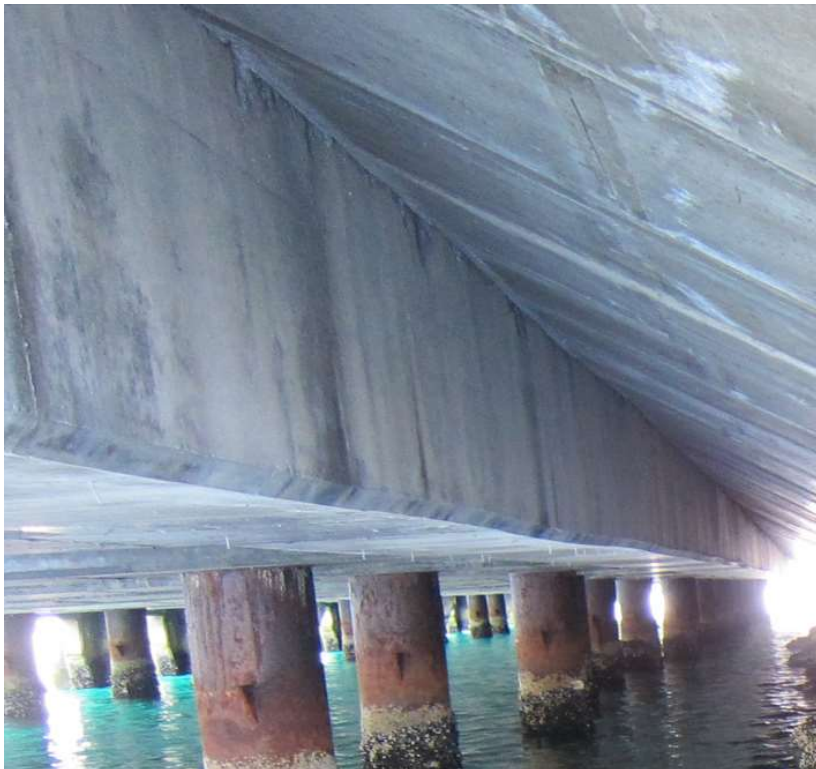
Det er en del avskalling langs oppleggs linjen på bakkantbjelke som følge av at overgangsplate roterer oppå opplegg. Avskalling gir ikke umiddelbare konsekvenser for brudd, men avskalling medfører mindre overdekning til armering og vil gi mindre motstand mot kloridinntrengning som igjen vil redusere levetiden.

Foto 8 - Bilde fra 2015 - Avskalling langs oppleggs linjen på bakkantbjelke

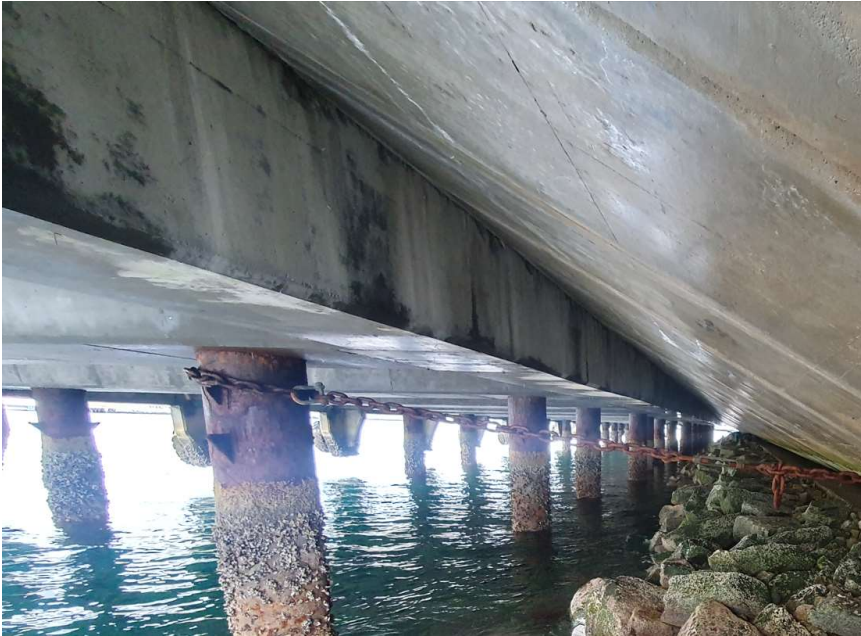
Foto 9 - Bilde fra 2023 - Avskalling langs oppleggs linjen på bakkantbjelke

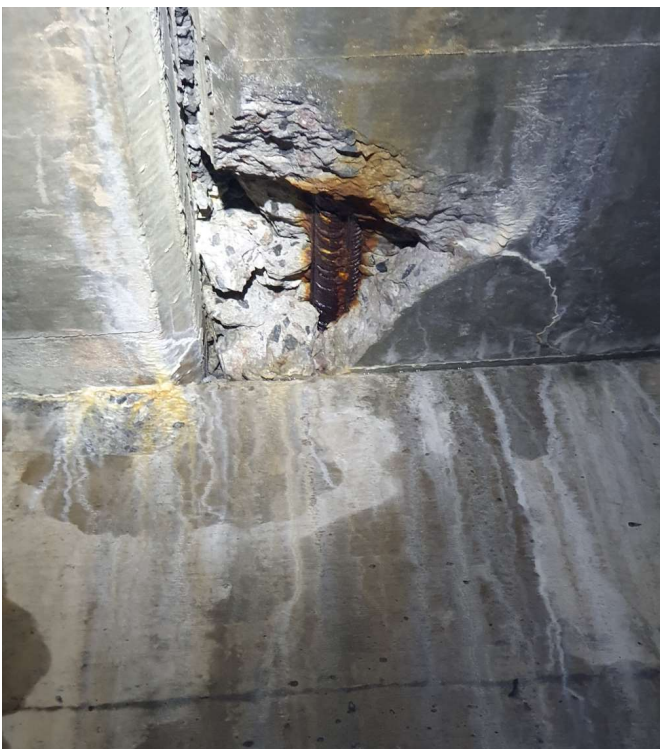
Foto 10 - Bilde fra 2023 - Avskalling underside av hjørne til betongelement overgangsplate ved opplegg på bakkantbjelke

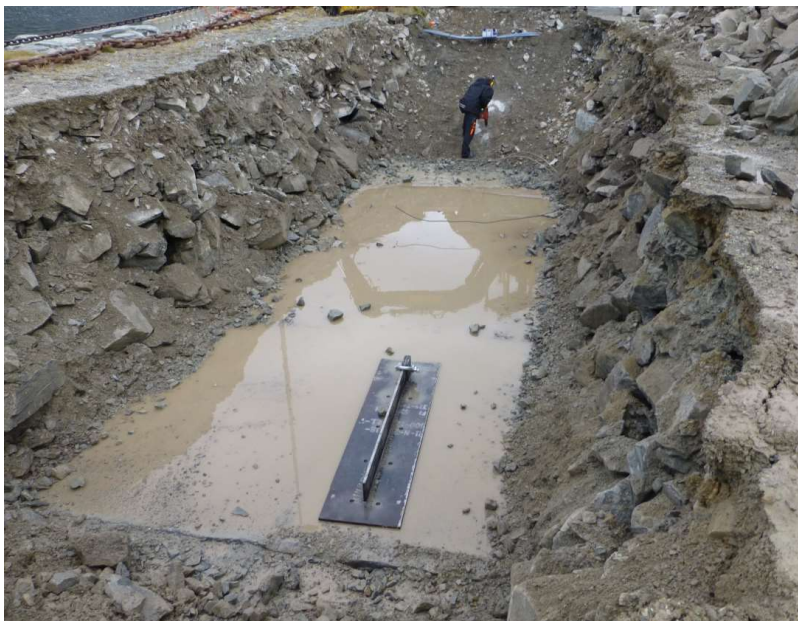
Det foreligger bilder fra byggeår og 2014 i forbindelse med graving ned til friksjonsplate som viser de øvre 2,5m av fyllmassene. Ut fra bildet er det benyttet sprengstein. Det er stor andel finstoff i fyllingen, men ikke ekstremt mye. Bildet viser at det ikke er problemer med utvasking inn i fyllingen.

Foto 11 - Bilde fra 2014 - Tiltak etablering av strekkforankring

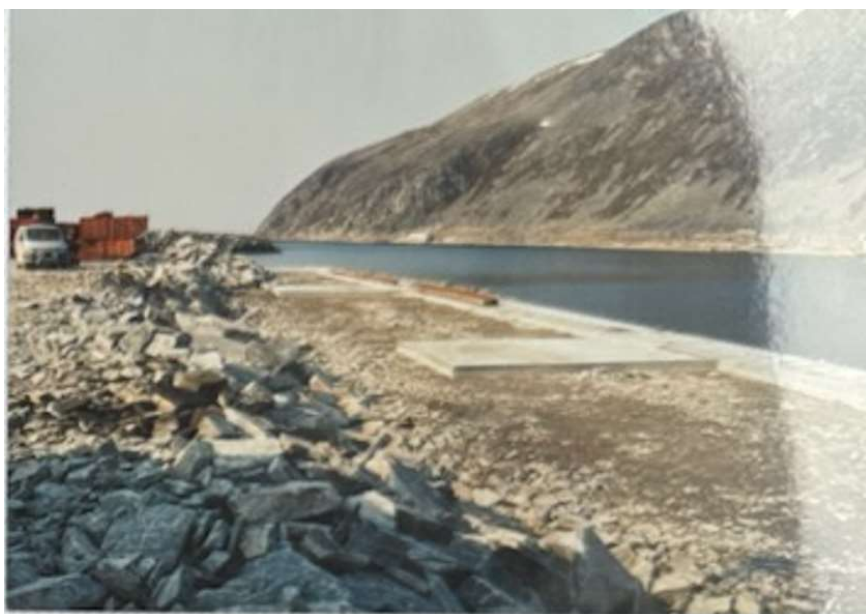
Foto 12 - Bilde fra byggeår

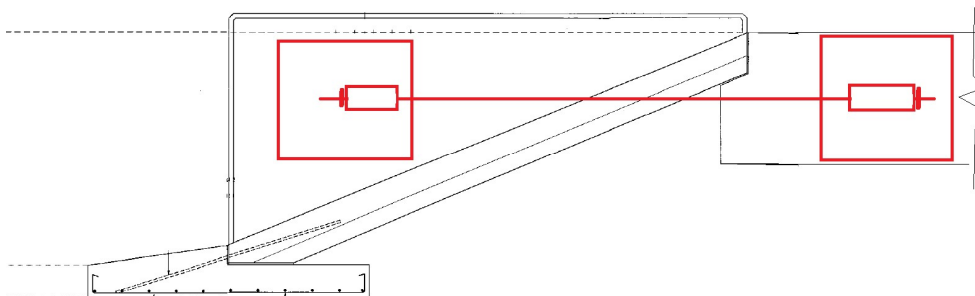
Figur 3 - Prinsipp forankring av kaidekke til friksjonsplate

Anbefaler snarlig tiltak i sørøstlig hjørne av kai, hvor kaidekke forankres til friksjonsplate på land på utside/østside av kaikonstruksjonen. Dette for å sikre fortøyning av skip til pullert i sørøstlig hjørne. En stålplate forankres på utside av sidevange på overgangsplate/friksjonsplate og en stålplate forankret til sidekant hovedbjelke mellom disse 2 stålplatene strekkes det opp gjengestang eller rundstang som gjenges opp.

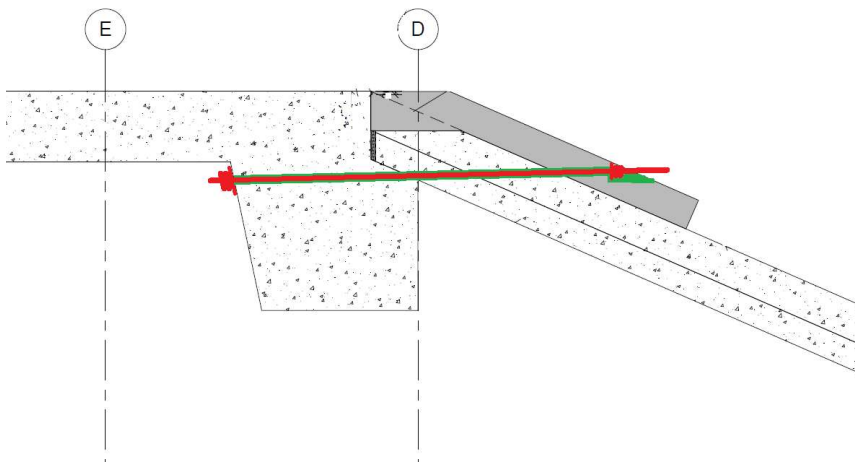
Figur 4 - Prinsipp mulig tiltak forankring mellom overgangsplate og kaidekke

1. Alternativ hvor overgangsplate forankres til bakkantbjelke i prinsipp som tidligere. Kjernebores tilnærmet horisontalt gjennom bakkantbjelke og overgangsplate. Gjennomgående gjengestang med skive og mutter i hver ende. Detaljer må beregnes og dokumenteres, og resultater fra kontrollberegninger kan vise at en må gå for andre alternative løsninger. Forutsatt at kai ikke har beveget seg horisontalt bort fra land. Horisontalbevegelser av kai må følges opp fremover.
2. Tilsvarende prinsipp som over, men hvor det benyttes annet forankringsmateriale som tåler mer tøyning, f.eks. glassfiberstag. En utfordring med dette prinsippet er at når overgangsplate forskyver seg ned langs opplegget vil overgangsplaten forsøke å «klippe» av bolten.

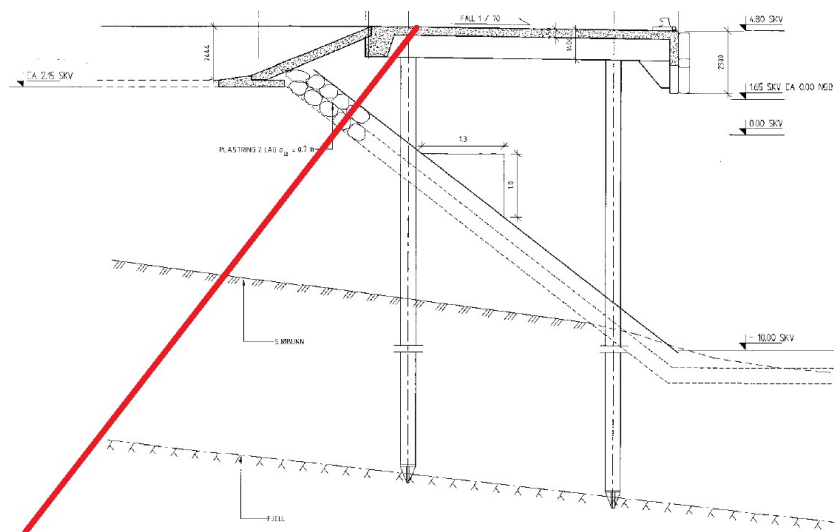
Figur 5 - Prinsipp mulig tiltak ved at horisontalforankring av kai tas med nye skrå stålkjernepeler

3. Annet alternativ kan være å etablere horisontalavstiving av kai med borede stålkjernepeler eller lissestag som strekkforankres tilstrekkelig ned i fjell. Fordel med en slik løsning vil være at uavhengig av hva som skjer videre med overgangsplate er en sikret horisontalstabilitet av kai. Gjelder spesielt hvis det vil bli større setninger også i fremtiden. Detaljer må beregnes og dokumenteres, og resultater fra kontrollberegninger kan vise at en må gå for andre alternative løsninger.

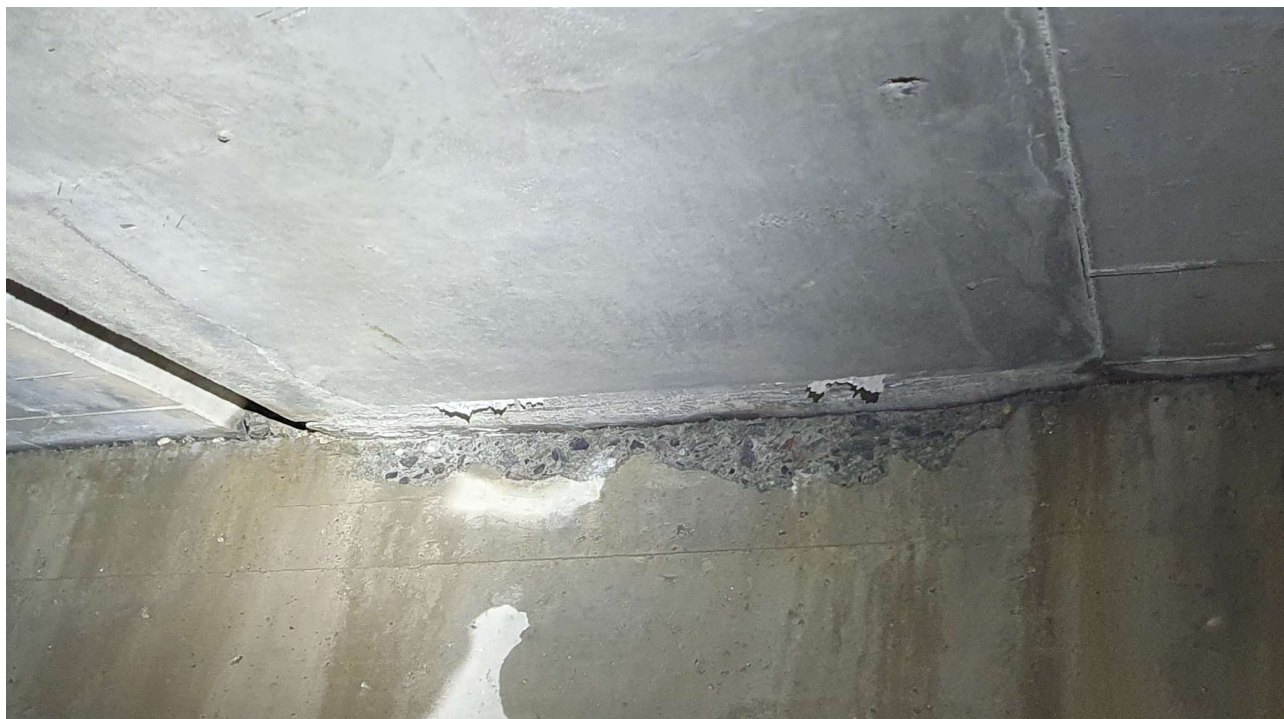
Foto 13 - Opplegg overgangsplate på bakkantbjelke

4. Hvis det registreres fortsatt forskyvning av overgangsplate oppå bakkantbjelke må det vurderes tiltak med å etablere ekstra opplegg for overgangsplate. Se foto 13 nedenfor, hvor det kan se ut som overgangsplaten har blitt trukket fra bakkantbjelken.
